**PHƯƠNG ÁN**

Công trình : Sửa chữa nhà Bay housing E3, E4, E5, E6, E7- Trạm biến áp  
220kV Kim Động

## BIÊN BẢN KHẢO SÁT VÀ ĐÁNH GIÁ HIỆN TRẠNG CÔNG TRÌNH

**Tên công trình:** Sửa chữa nhà Bay housing E3, E4, E5, E6, E7- Trạm biến áp 220kV Kim Động

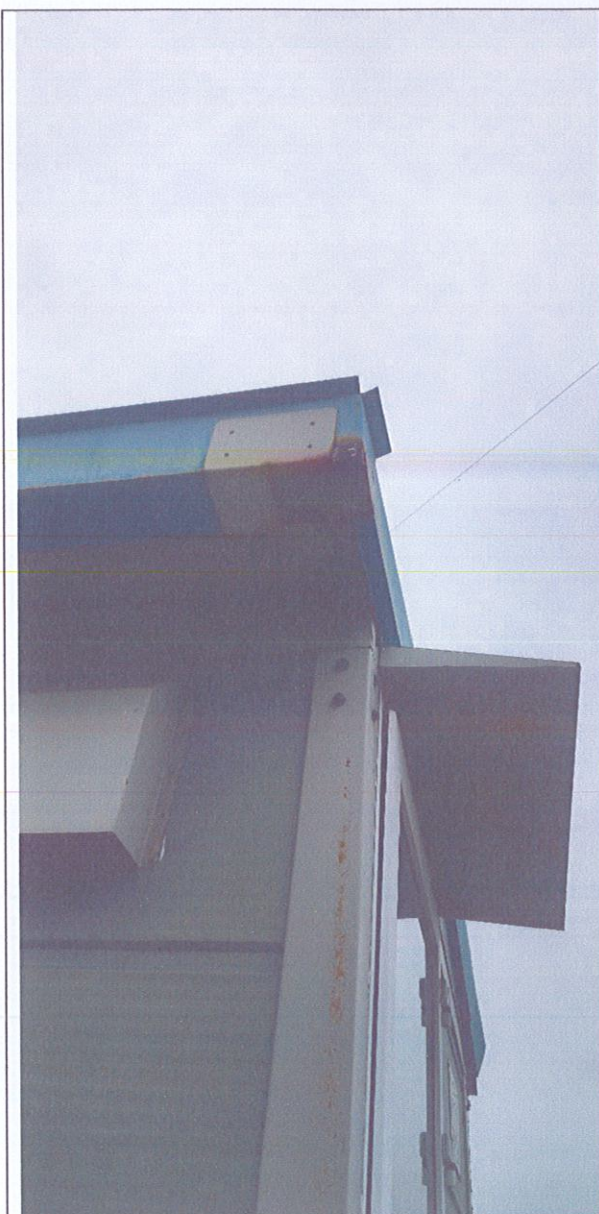
- Các thanh nẹp gia cố mái tôn bị hoen rỉ nhiều, ốc vít bắt mái tôn hoen rỉ, đứt gãy mất liên kết giữa mái tôn với nẹp gia cố và xà gỗ.

- Tôn lợp mái, tôn ốp nóc, tôn ốp sườn hoen rỉ, thủng nhiều vị trí.

**Hình ảnh mái nhà Bay housing bị  
hỏng**

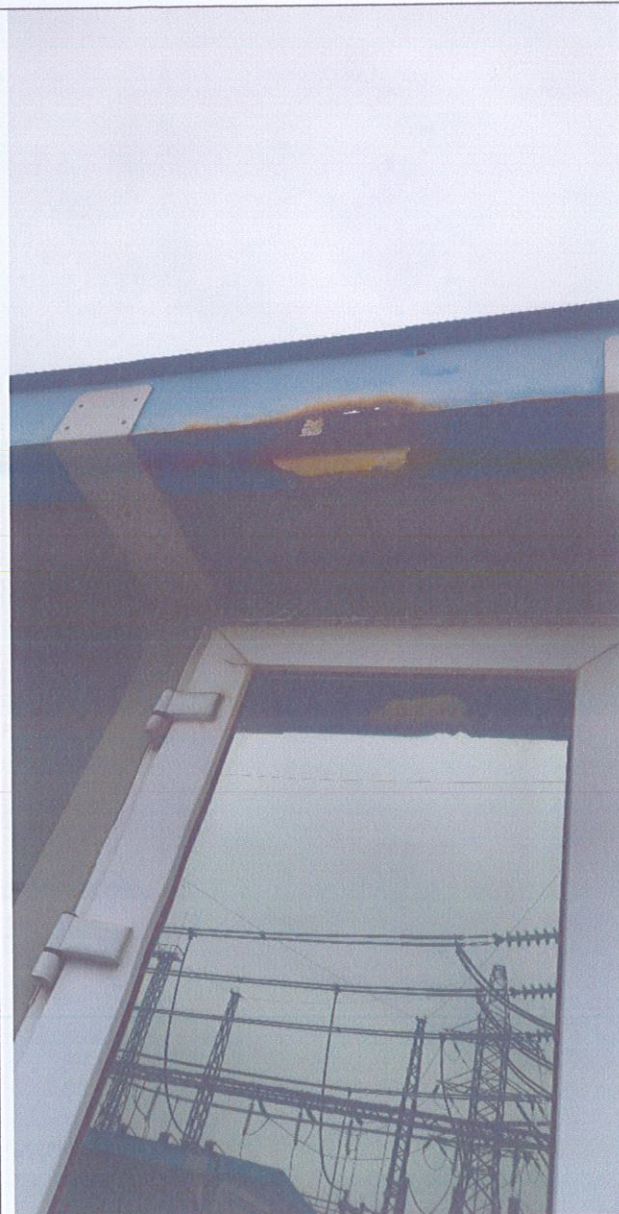
**Hình ảnh mái nhà Bay housing bị  
hỏng**

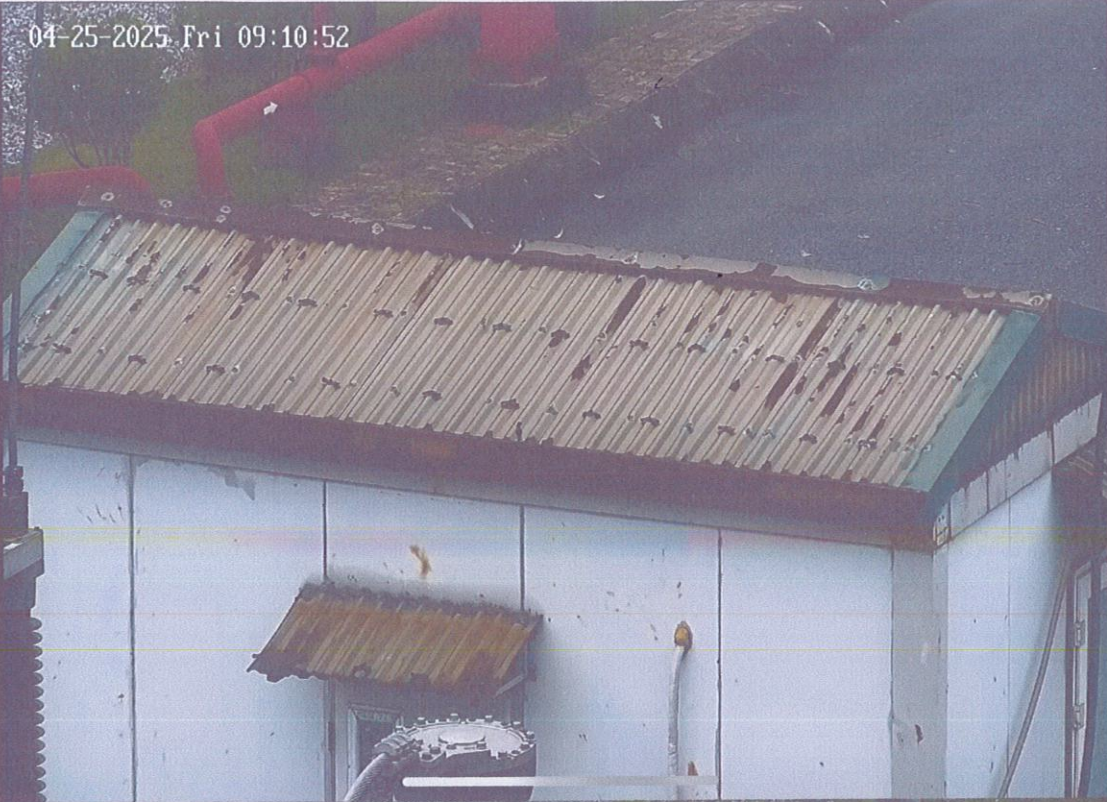
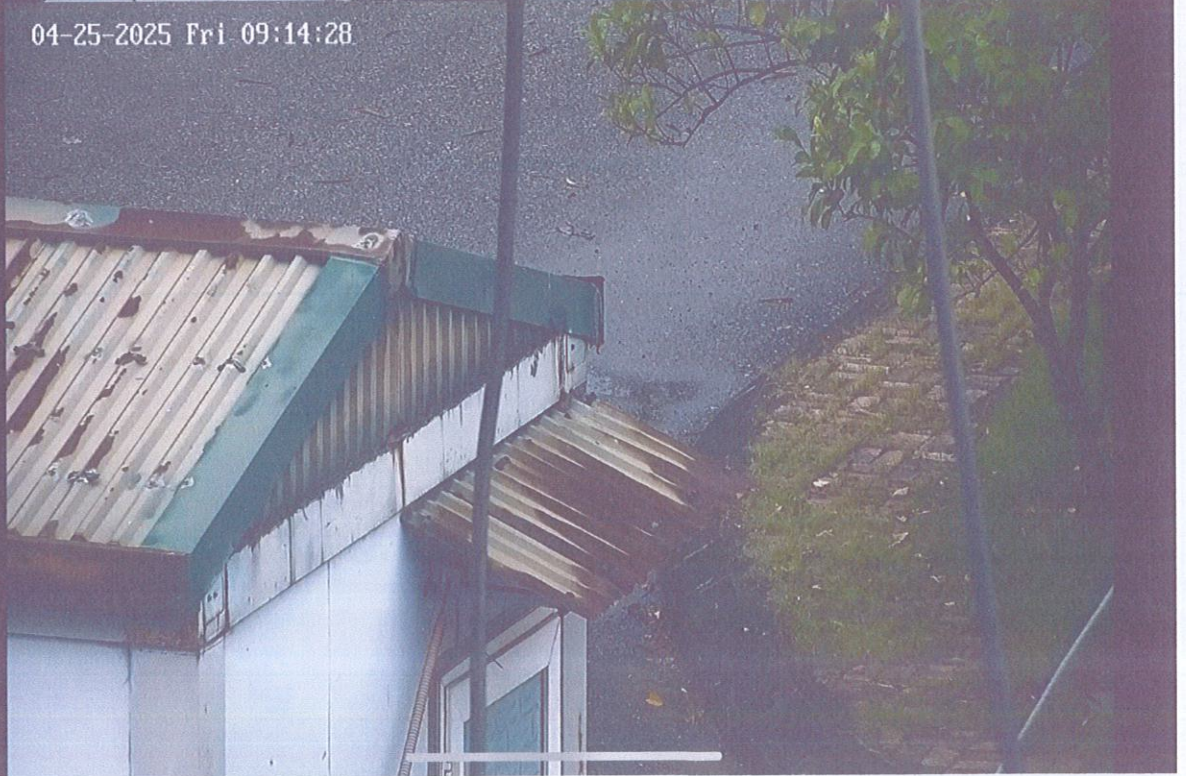
- Hệ thống máng thu nước hoen rỉ, mọc, thủng nhiều vị trí không đảm bảo thu gom nước mái.

**Hình ảnh mái nhà Bay housing bị hỏng**

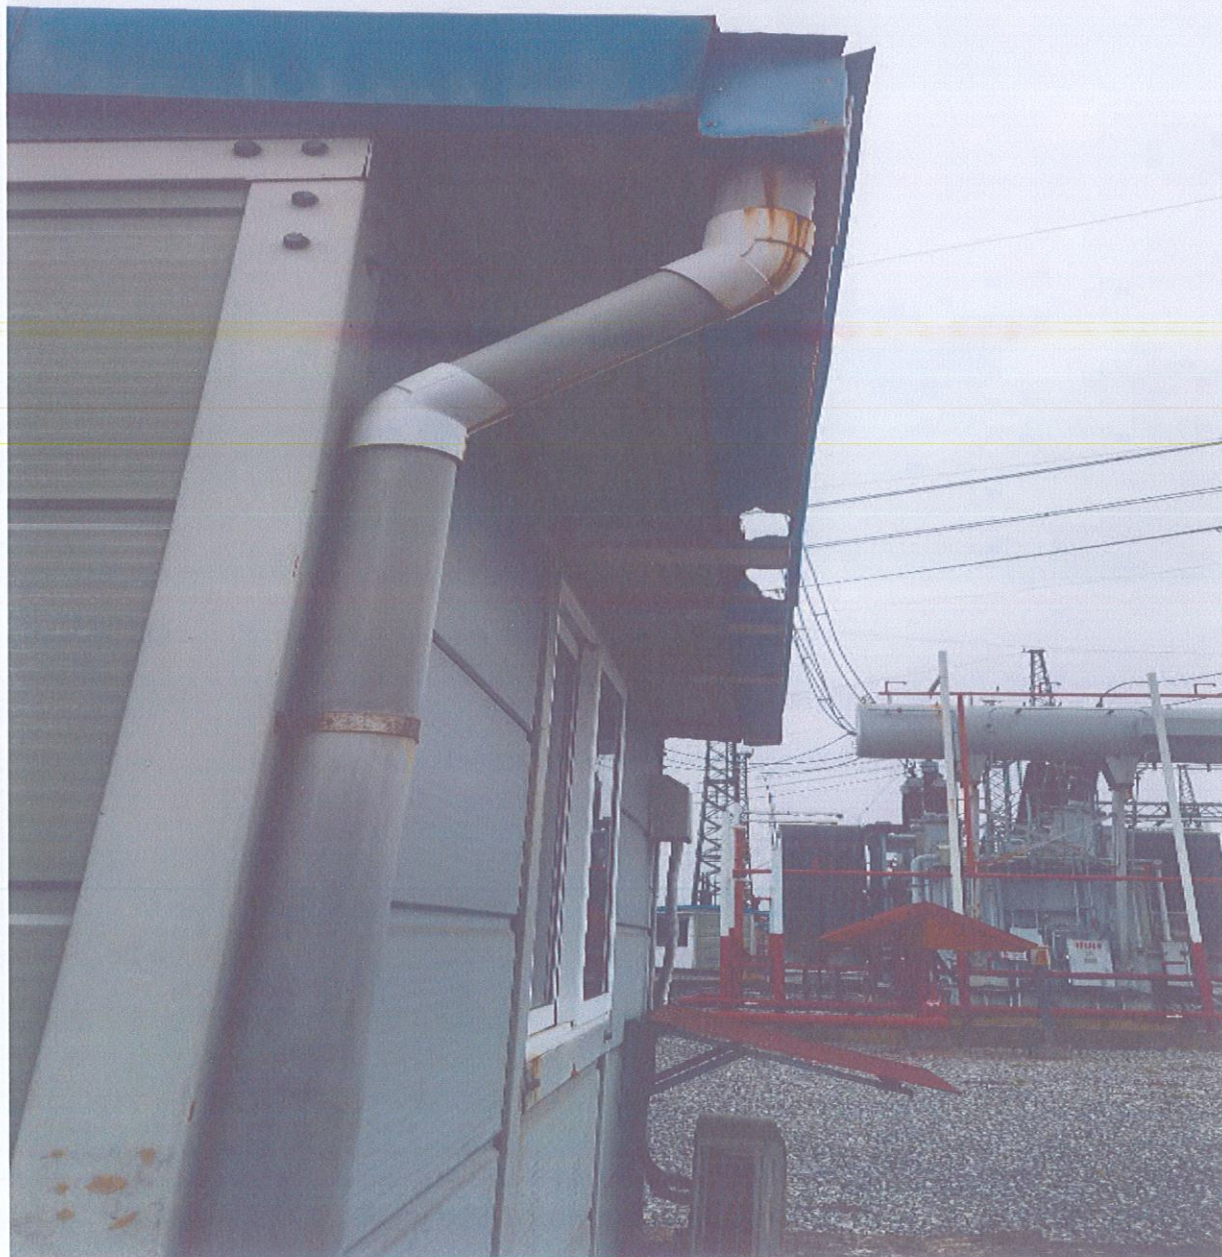
**Hình ảnh mái nhà Bay housing bị hỏng**

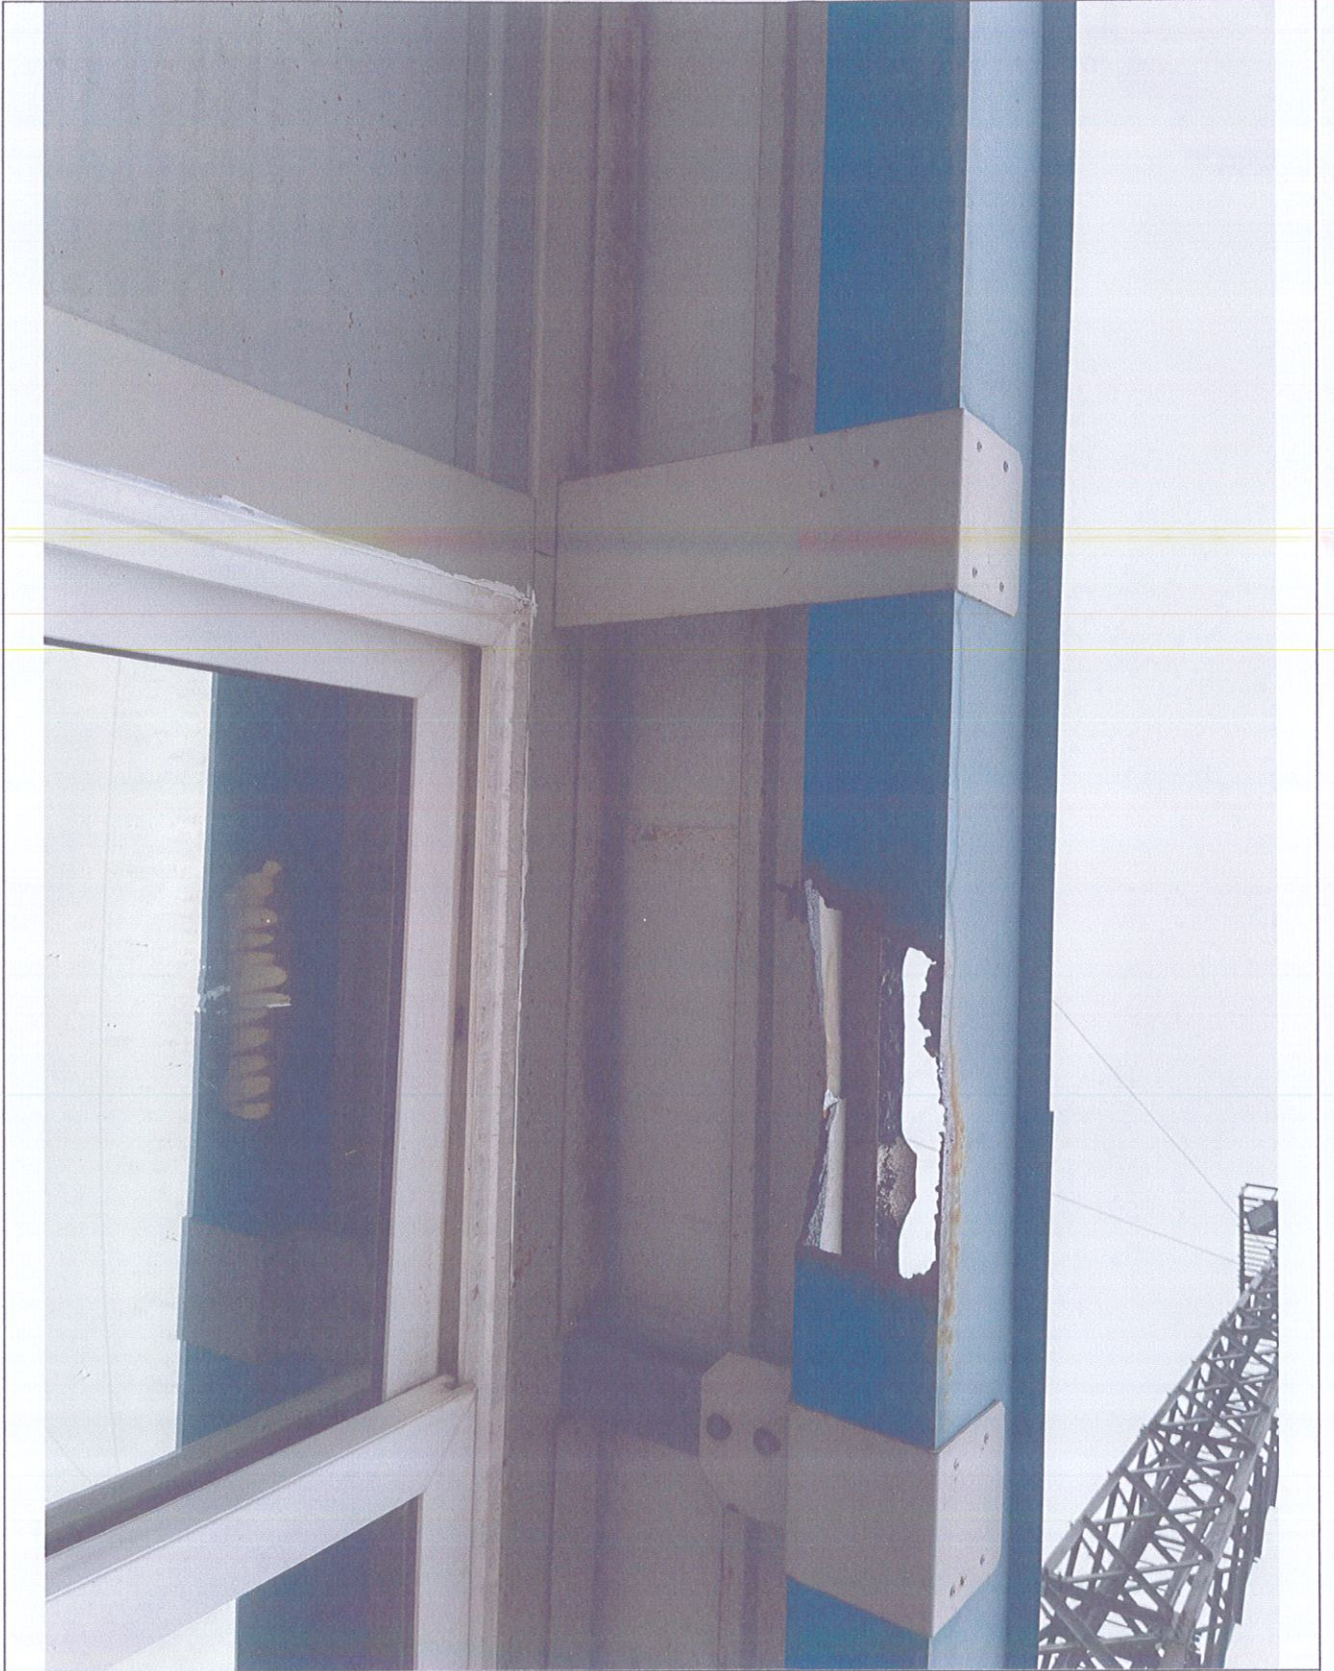
**Hình ảnh mái nhà Bay housing bị hỏng**

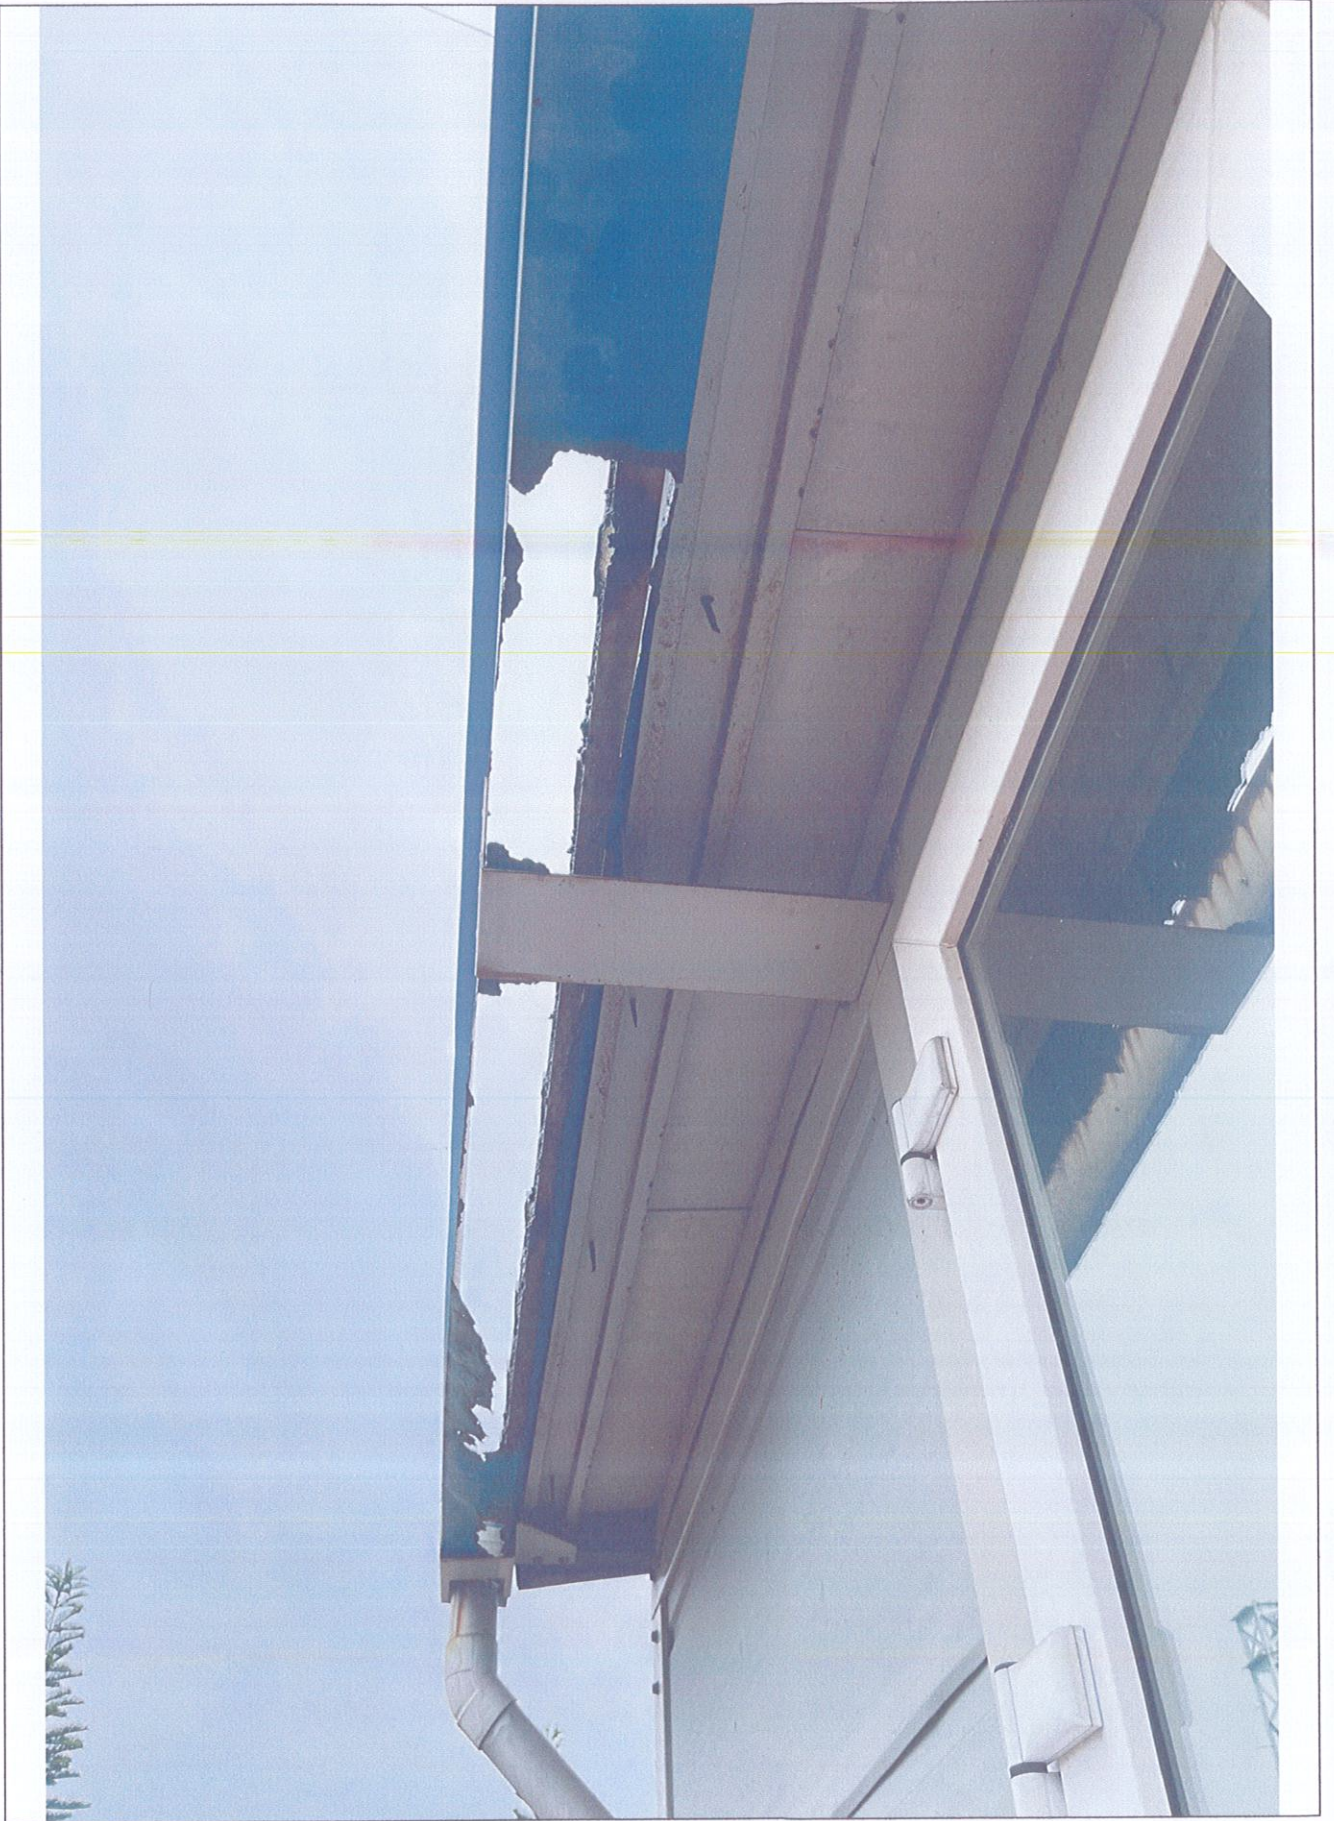
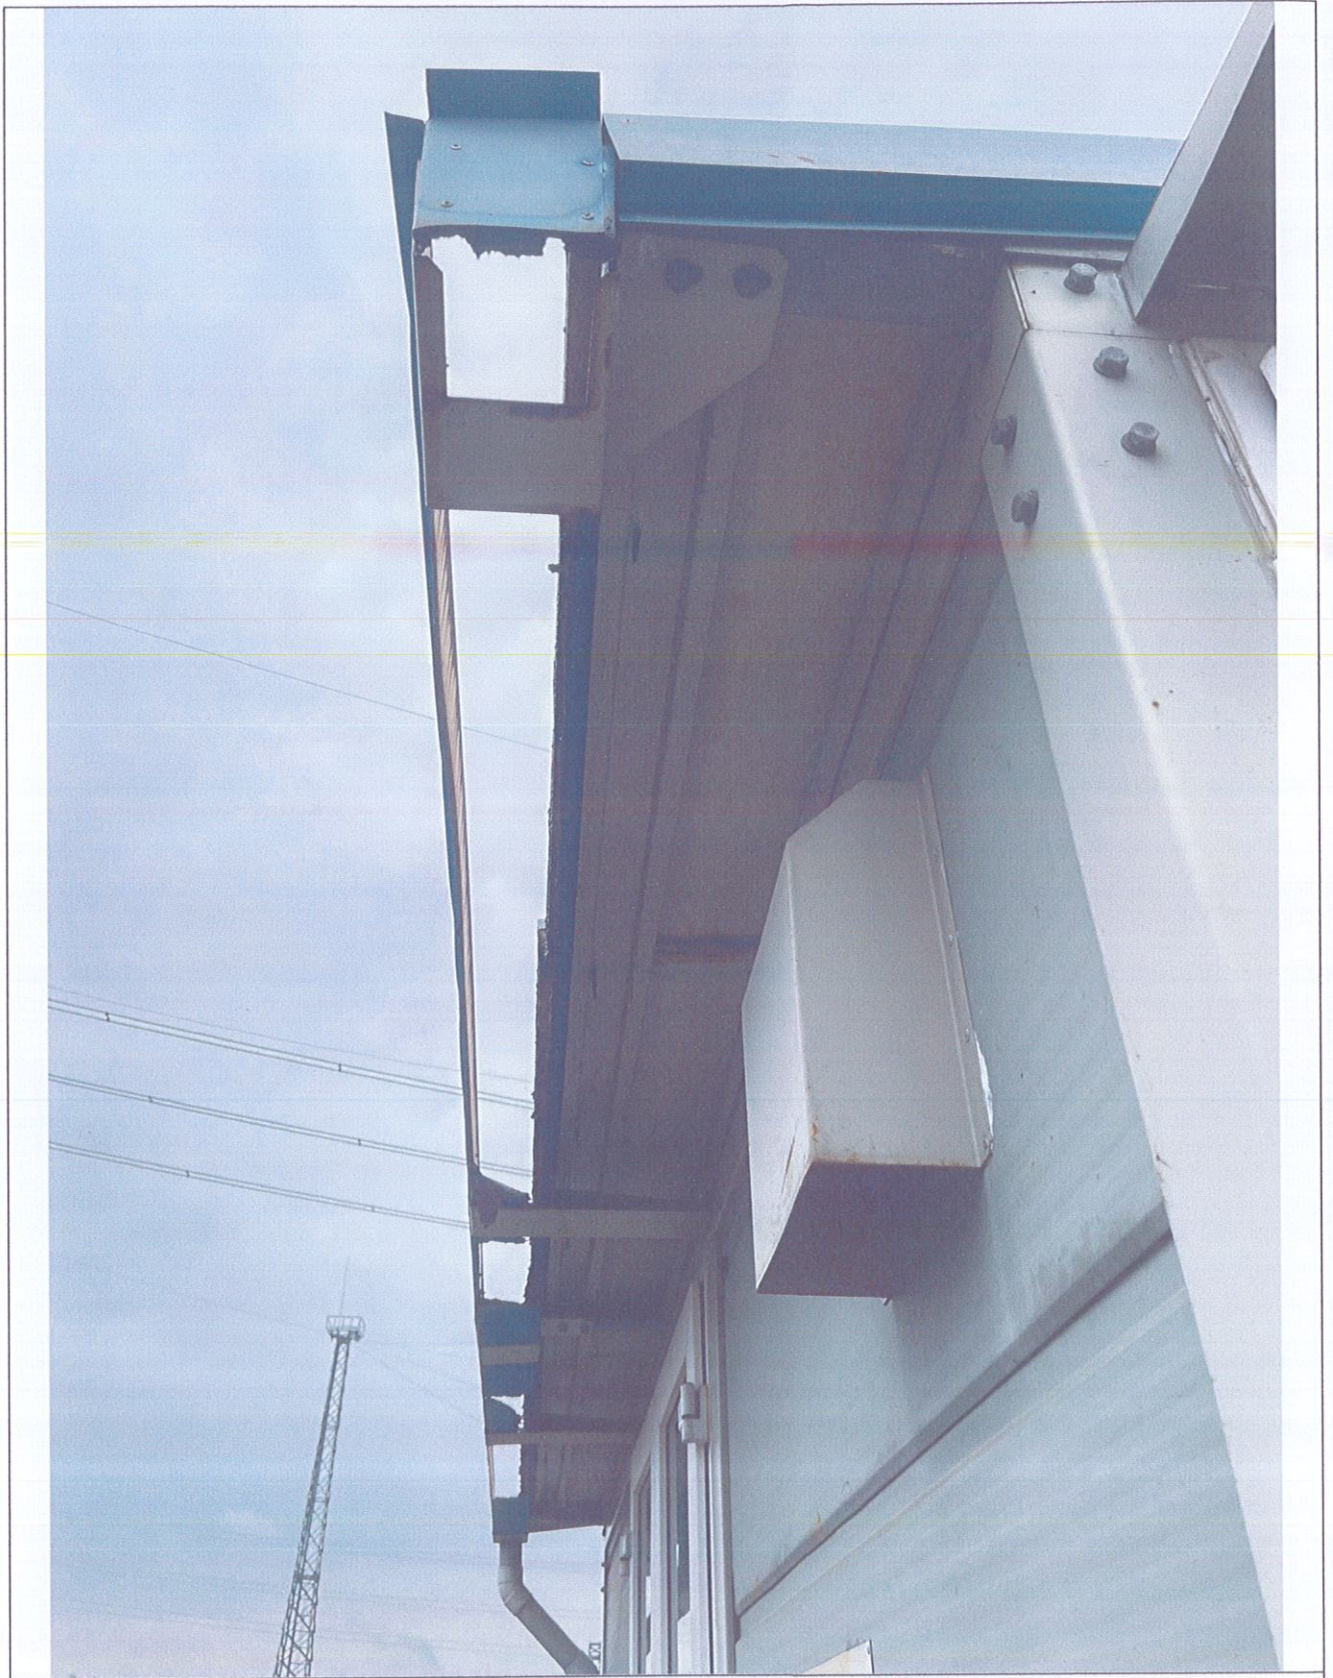
**Hình ảnh mái nhà Bay housing bị hỏng**

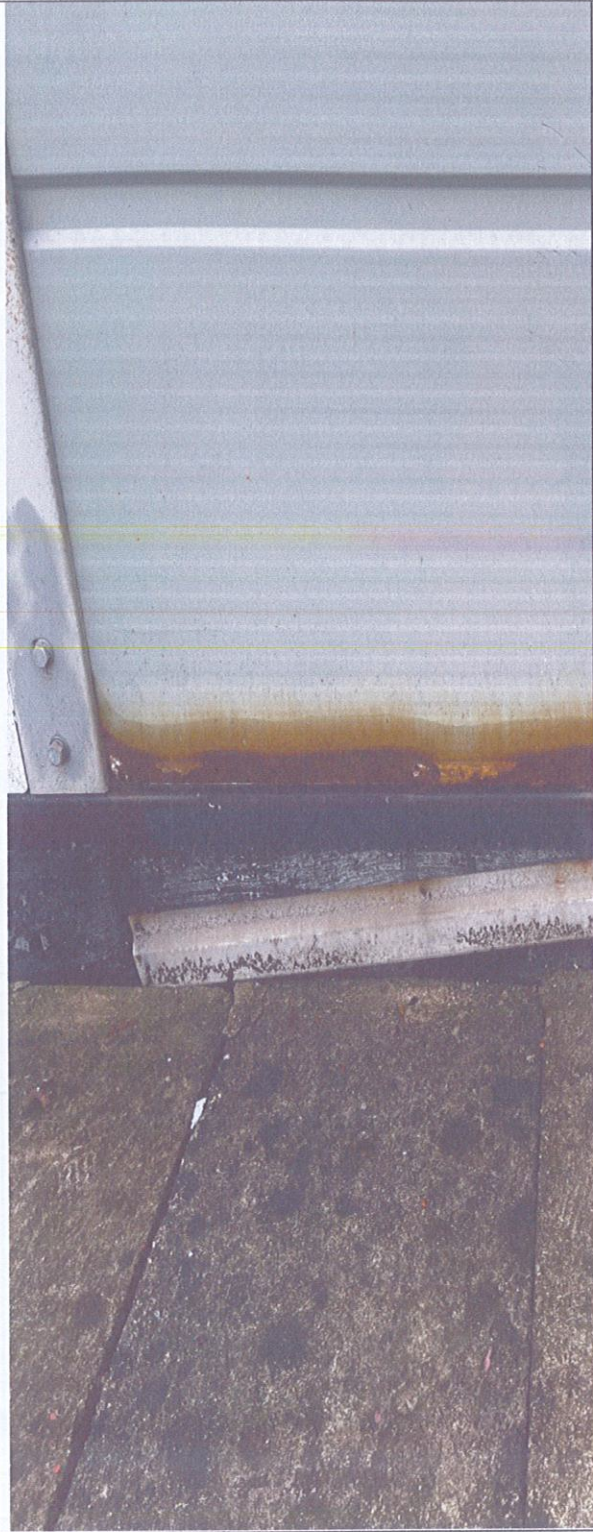
- Phần tường bao bằng tôn cách nhiệt bị bong tróc sơn, han rỉ ảnh hưởng đến việc chống thấm và ổn định nhiệt độ phía trong nhà.

**Hình ảnh tường nhà Bay housing bị hỏng**

- Vệ sinh, sơn lại tường trong và ngoài 05 nhà Bay housing bằng 02 lớp sơn phủ màu ghi.

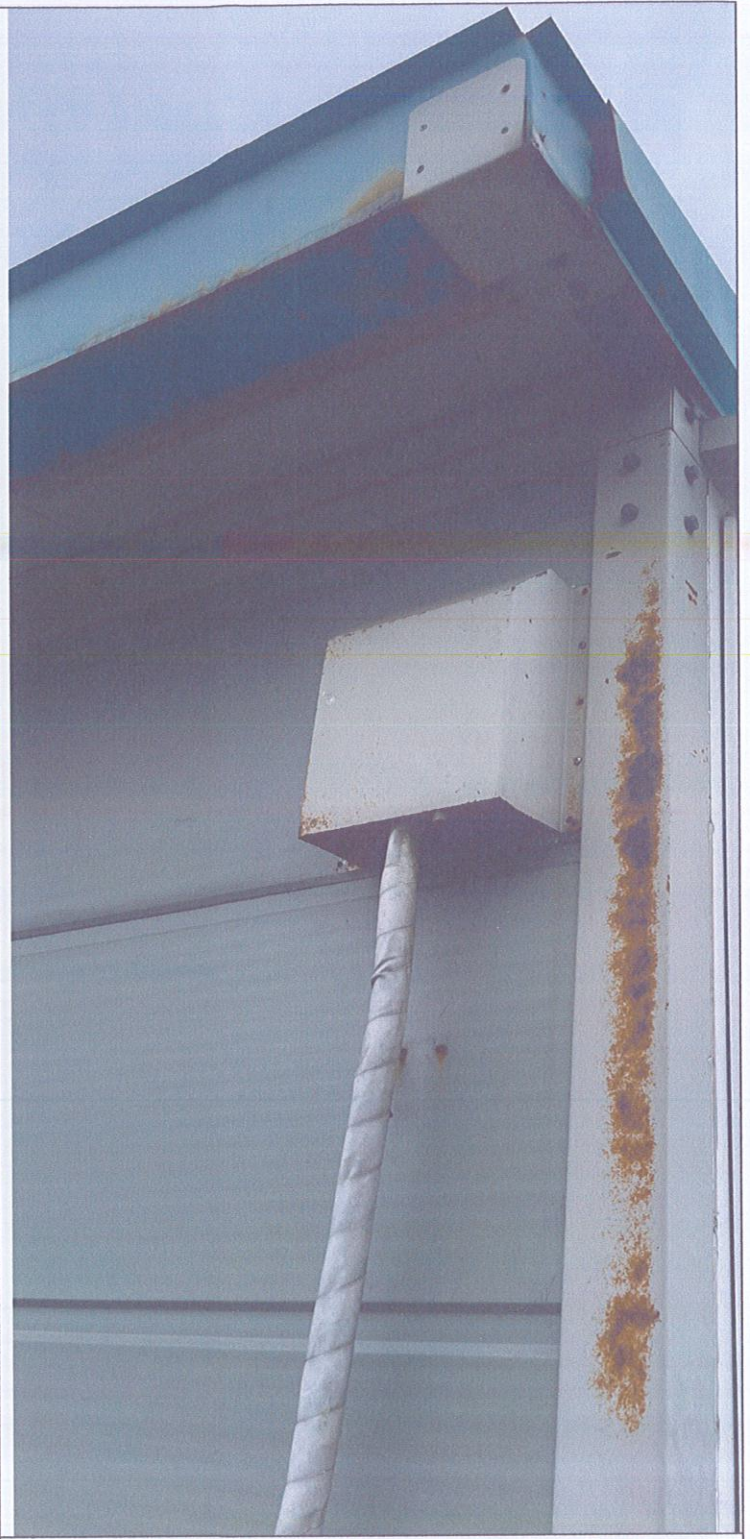
**Hình ảnh tường nhà Bay housing bị hỏng**

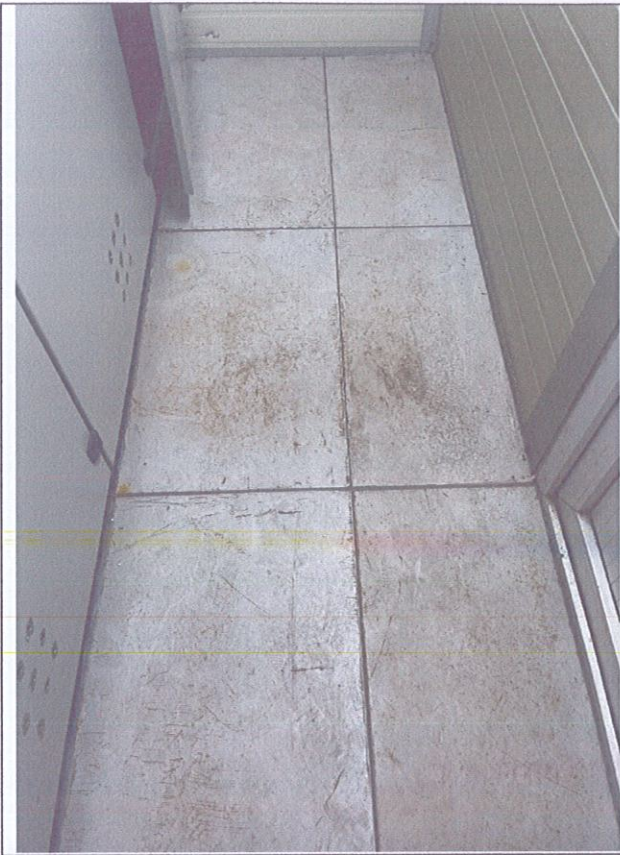
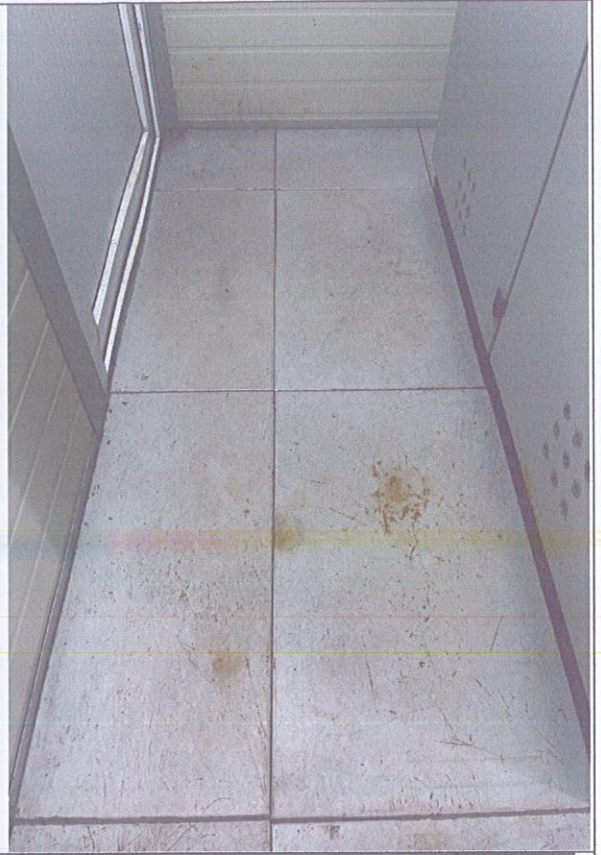
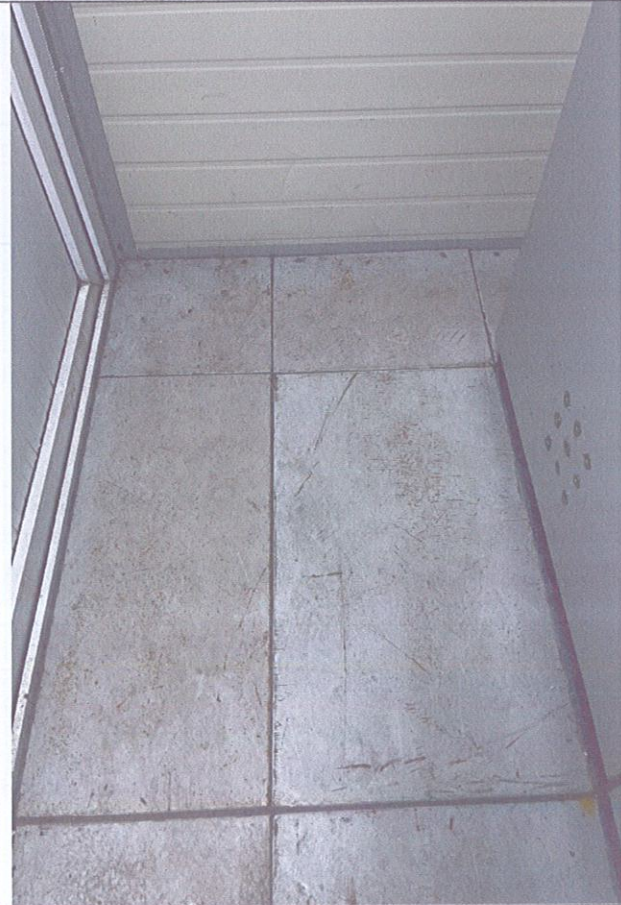
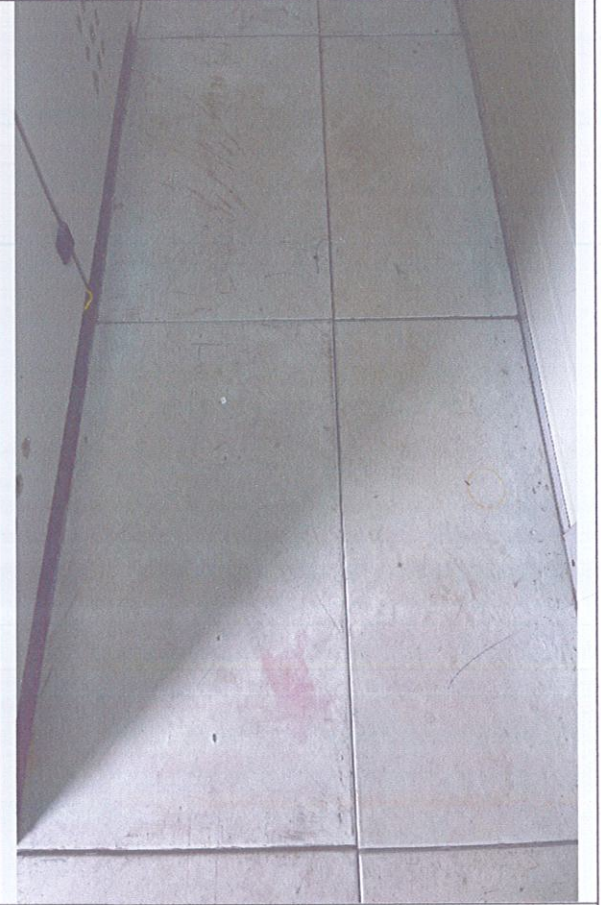
- Các tấm ván sắt nền và trần nhà hoen rỉ, mọc, xuống cấp ảnh hưởng đến kết cấu và mỹ quan công trình, gây nguy cơ mất an toàn cho nhân viên vận hành trong công tác QLVH.

**Hình ảnh các tấm sàn thép hoen rỉ**

- Vệ sinh, sơn lại các tấm ván sắt sàn và trần 03 nhà Bay housing (sơn 2 mặt) bằng 02 lớp sơn phủ màu ghi (Bao gồm các nhà Bay: E3, E4, E5).

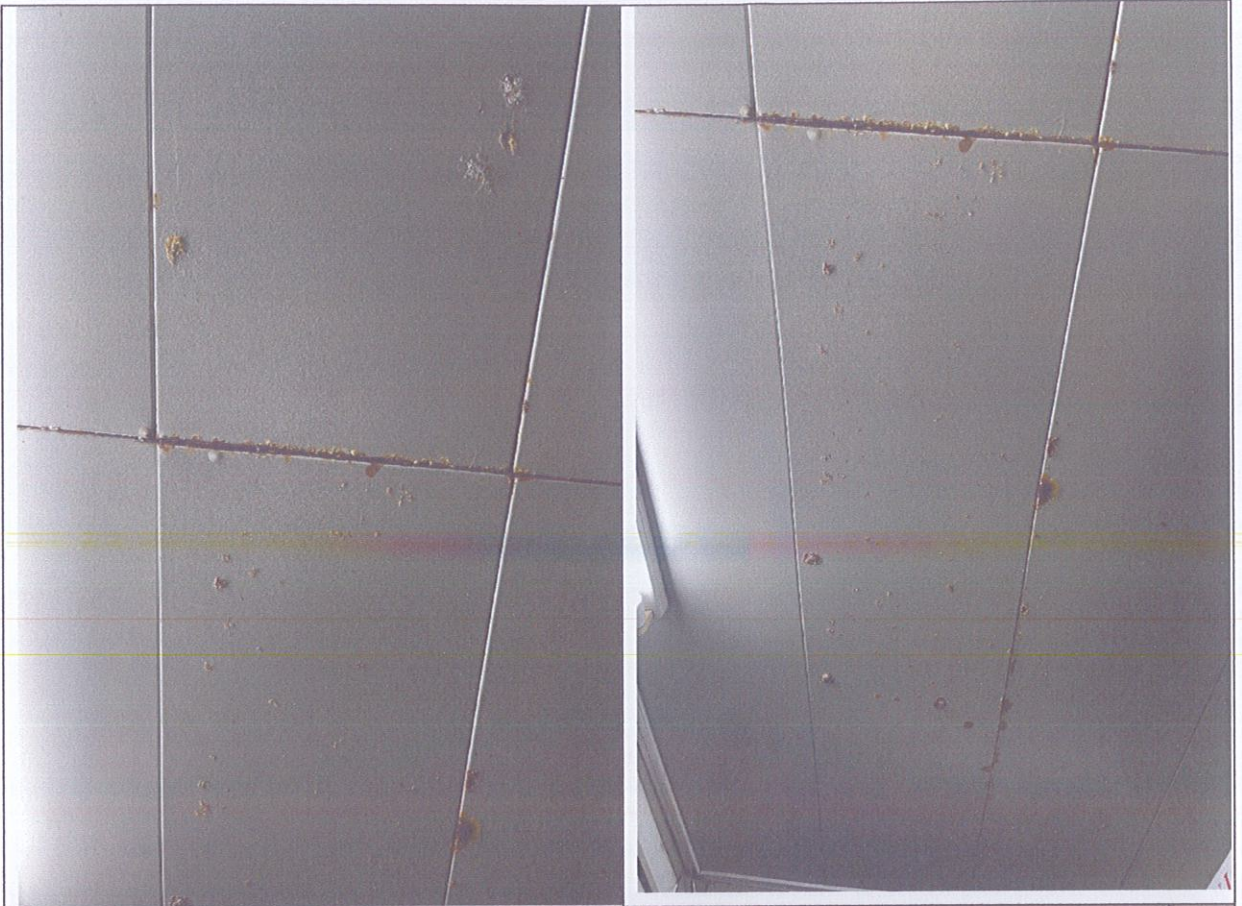
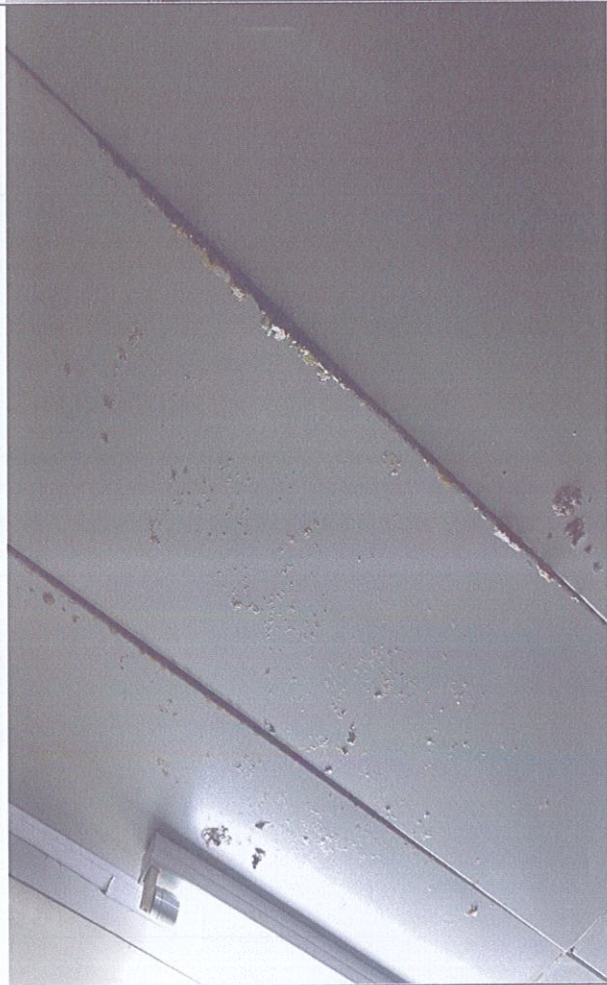
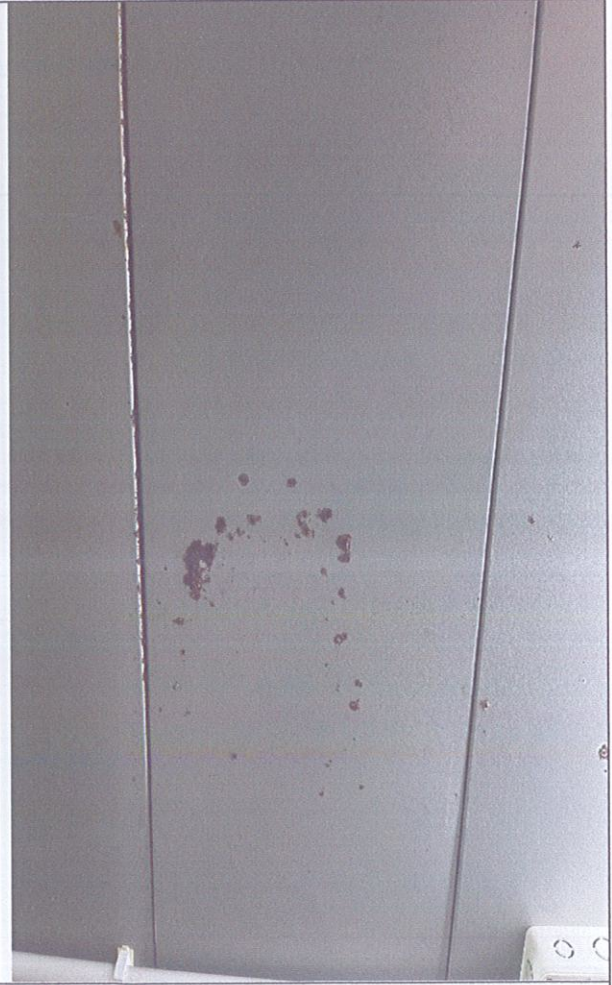
**Hình ảnh các tấm trần thép hoen rỉ**

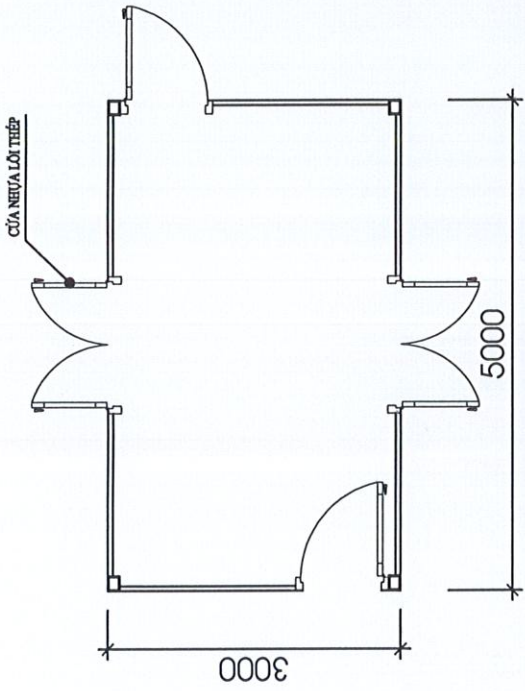
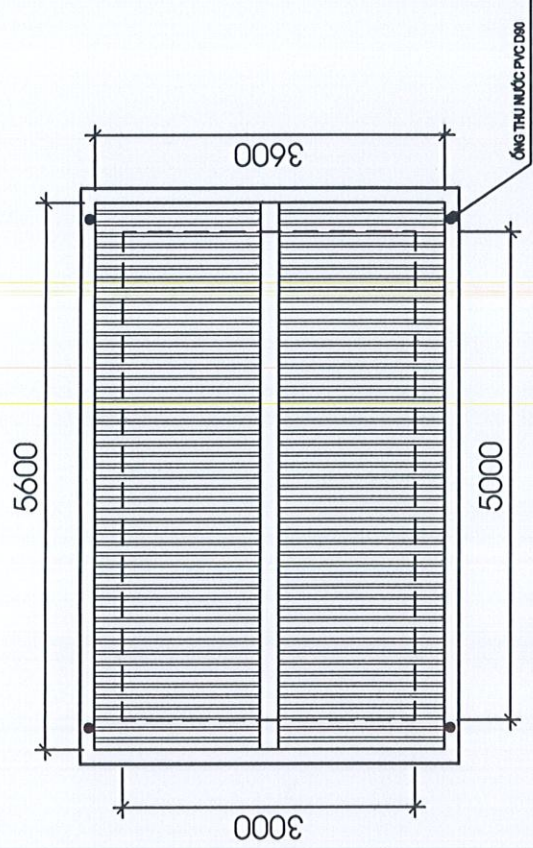
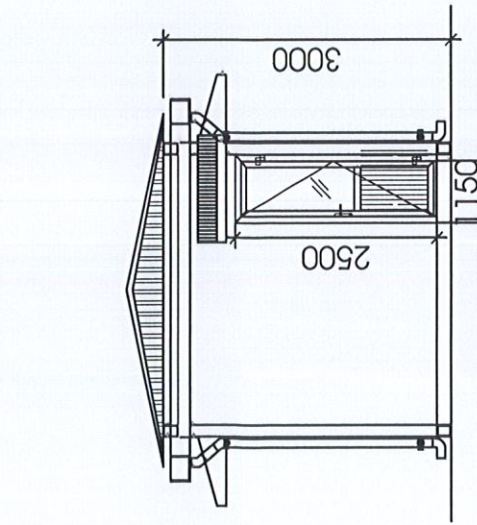
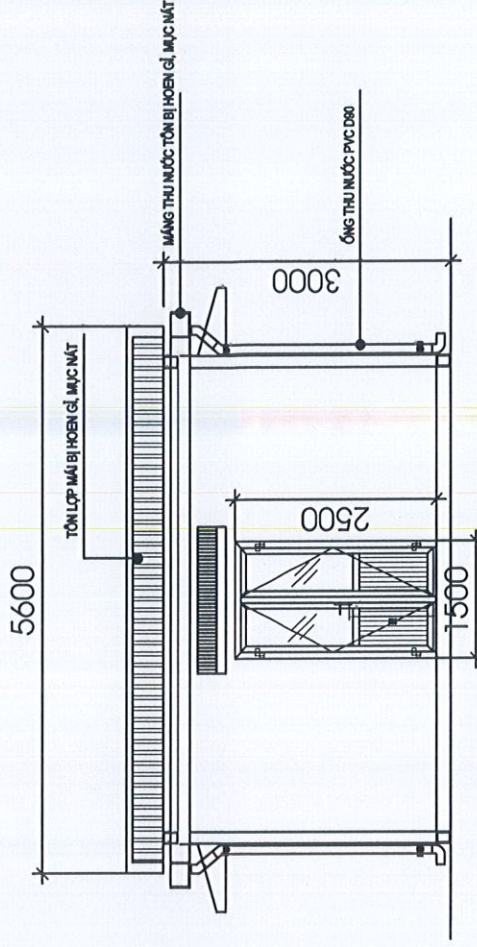
HIỆN TRẠNG HANG MỤC CÔNG TRÌNH (10 NHÀ):

- VÁCH NGĂN BAO NHÀ BĂNG TÓN, XUẤT HIỆN BONG TRẮC SƠN VÀ GI SÉT
- MÁI LỚP TÓN THƯỜNG GI SÉT, MỘT TÓN
- TOÀN BỘ MÀNG THU NƯỚC BĂNG TÓN BỊ HẠN GI, MỨC MÁT
- TRẦN VÀ SÀN NHÀ NHIỀU VỊ TRÍ TRẮC SƠN, RỈ SÉT
