CÔNG TY ĐIỆN LỰC THÁI NGUYÊN
ĐỘI CÔNG VIỆC CHỢ ĐÓN

Hạng mục SCTX: Xử lý khiếm khuyết VT 1.7 ĐZ 0,4kV sau TBA Yên Thượng 4

CHỤP CỘT CH-1 (ngọn 200x250) 2,5M

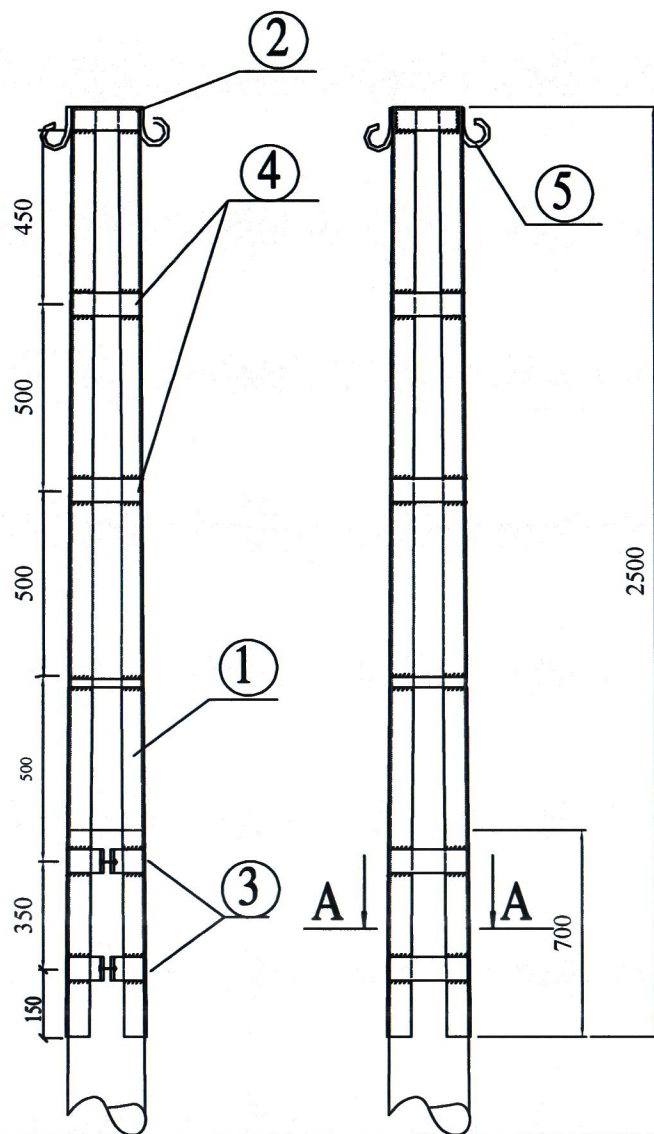
Hoàn thành: 10/2023
Tỷ lệ: 1:.....
Mã bản vẽ: SCTX.TL.2026. 01

Đầu chụp 2

Cắt A-A

Chi tiết 3

Chi tiết 4
