## THIẾT KẾ BẢN VẼ THI CÔNG - DỰ TOÁN

CÔNG TRÌNH: ĐẠI TU LƯỚI ĐIỆN KHU VỰC ĐỘI QUẢN LÝ ĐIỆN  
KRÔNG ANA, TỈNH ĐẮK LẮK – SCL BỔ SUNG NĂM 2026

# NỘI DUNG BẢN VẼ HỒ SƠ THIẾT KẾ BẢN VẼ THI CÔNG – DỰ TOÁN CÔNG TRÌNH SCL BỔ SUNG NĂM 2026

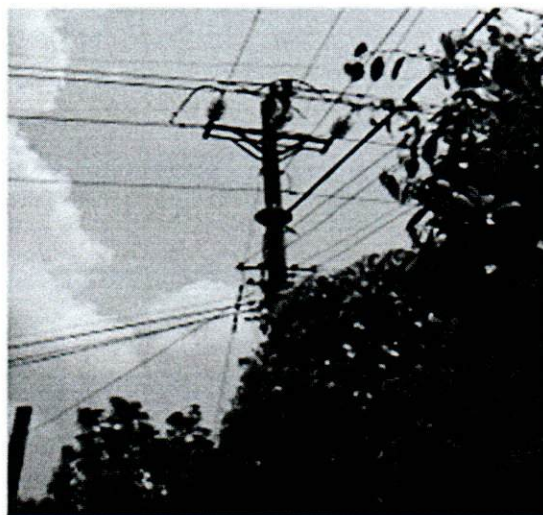
### **d. Một số hình ảnh hiện trạng lưới điện:**

**b. Hiện trạng lưới điện:** Nhánh rẽ từ trụ 121 - 121/1 (ĐD475ETAM)\_Đi T16A được đưa vào vận hành từ năm 2017 sử dụng cáp trần AC-95mm<sup>2</sup> vận hành lâu năm xuống cấp, suy giảm chất lượng cung cấp điện cho các hộ dân trên địa bàn xã Ea Na. Do vận hành lâu năm, dẫn đến dây dẫn bị suy giảm chất lượng, tưa đứt, cũ nát, xuống cấp, nhiều mối nối, không đảm bảo an toàn trong vận hành.

- Sứ đứng đoạn từ cột số 121 - 121/1 (ĐD475ETAM) vận hành lâu năm già hóa cách điện, phóng điện bề mặt,...nên tiềm ẩn nhiều nguy cơ xảy ra sự cố.

+ Dây dẫn của đoạn đường dây đã suy giảm chất lượng làm tăng tổn thất điện năng, độ sụt áp (kết quả thí nghiệm mẫu dây như biên bản đính kèm).

+ Cách điện, phụ kiện, dây buộc cổ sứ vận hành lâu năm xuống cấp bị oxy hóa, han rỉ.

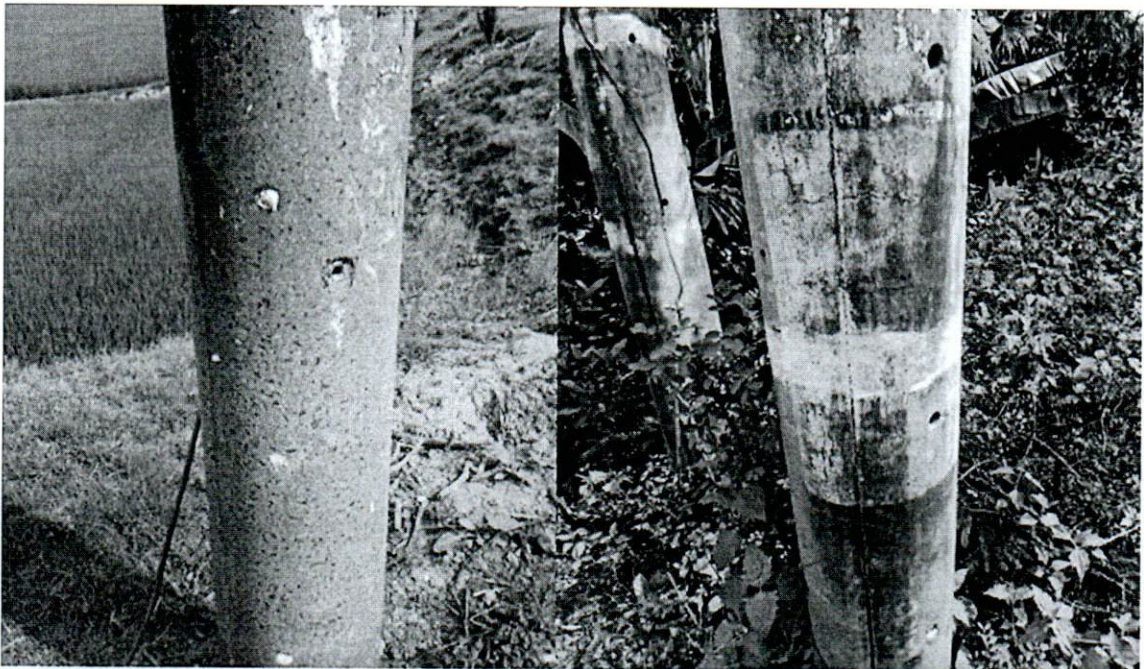
+ Cột điện có khoảng cách pha-đất đảm bảo theo quy định nhưng có nguy cơ mất an toàn, có vết rạn nứt đã suy giảm chất lượng như trụ số 109/67/18A, 109/67/19A

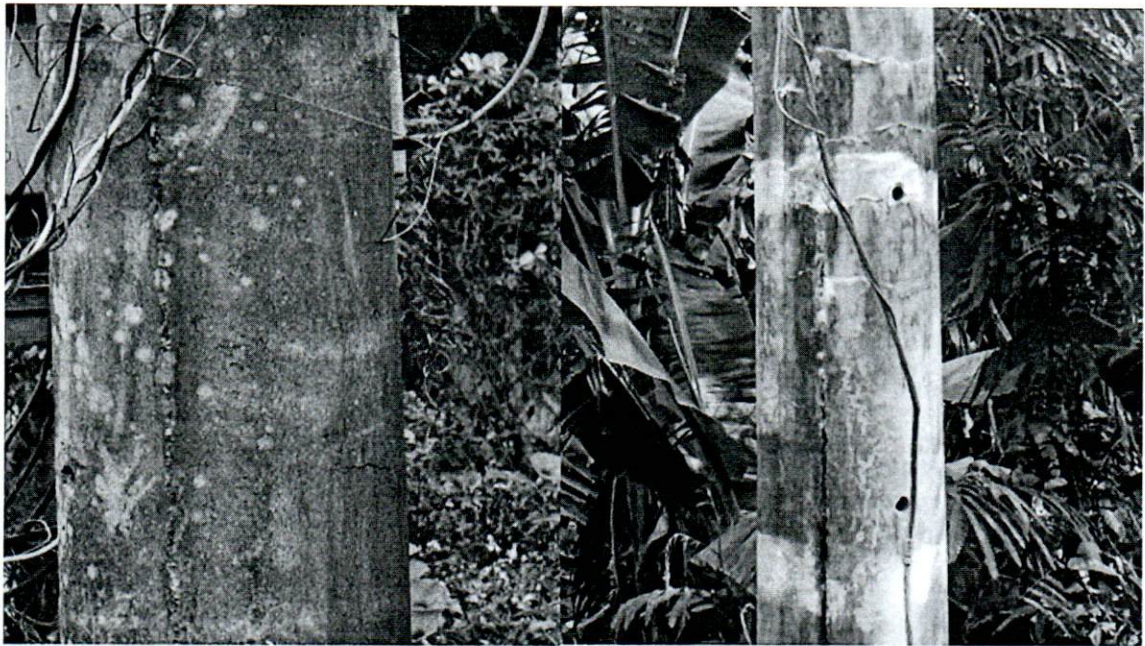
+ Cột điện có khoảng cách pha-đất đảm bảo theo quy định nhưng có nguy cơ mất an toàn, có vết rạn nứt đã suy giảm chất lượng như trụ số 37/10 và 37/11

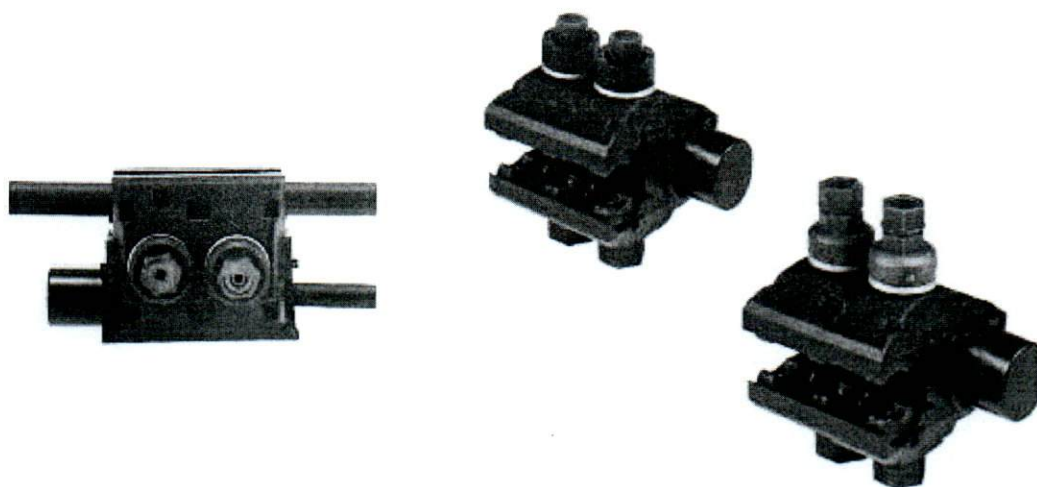
Hình 2.7 Hình ảnh minh họa kẹp răng

Tiết diện dây dẫn (mm <sup>2</sup> )	Tiết diện dây rẽ (mm <sup>2</sup> )	Số lượng bulông	Φcáp max (mm)	I <sub>max</sub> (A)	Lực siết (Nm)	Đai ốc H (mm)
50-120	50-120	2xM10	22,8	437	18	13
95-240	95-240	2xM10	26,1	530	37	17

- Cấu tạo như hình vẽ:

\* Tiêu chuẩn chế tạo: Áp dụng theo tiêu chuẩn EN 50397-2 hiện hành hoặc tương đương.
