Chương V. YÊU CẦU VỀ KỸ THUẬT

- Tên và số hiệu gói thầu: Gói thầu 01/SC: Thi công sửa chữa công trình Sửa chữa xe ô tô 73C-005.77 năm 2025;

3. Đặc điểm và hiện trạng xe 73C-005.77 sửa chữa:

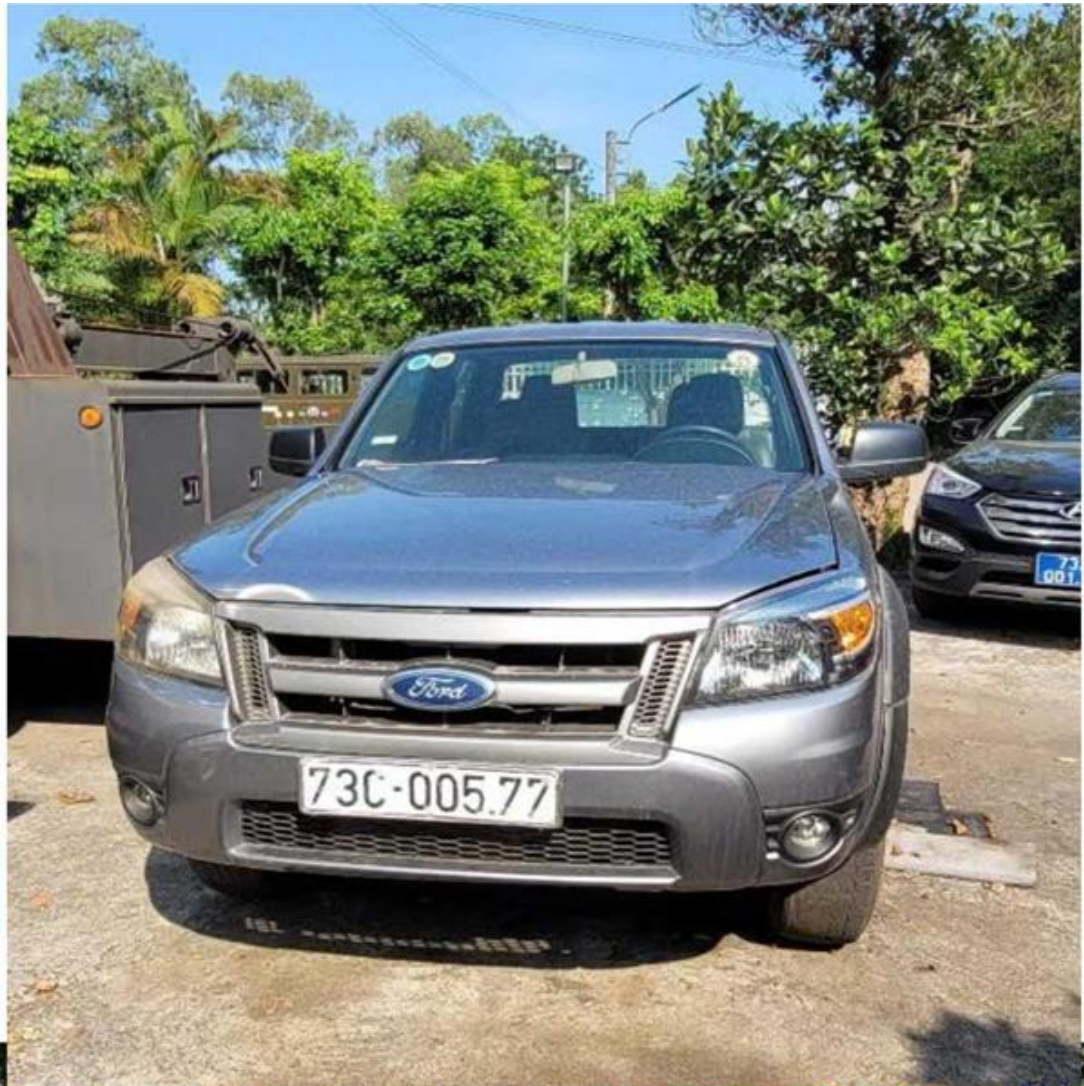
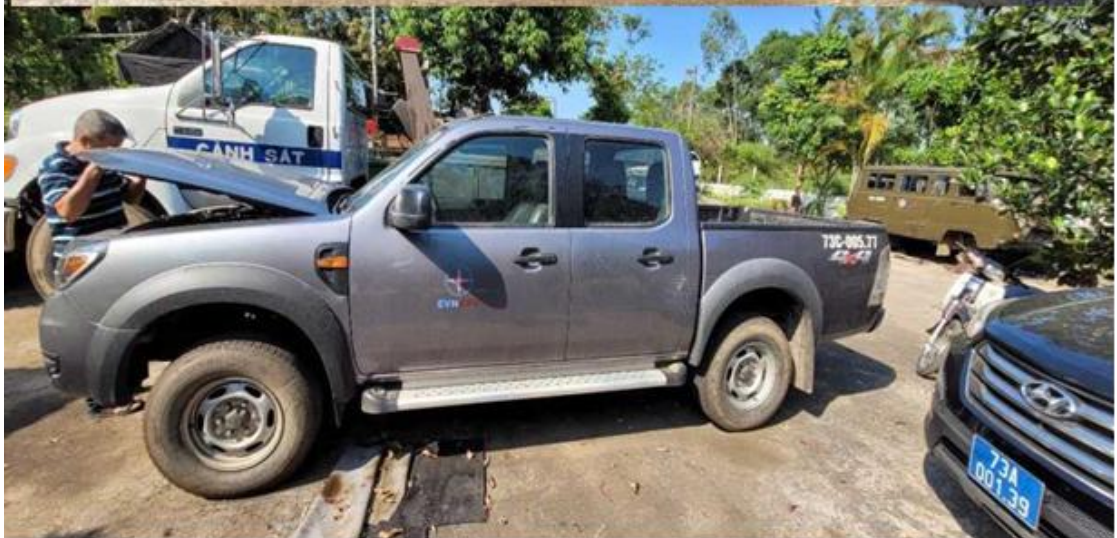
Một số hình ảnh của xe cần sửa:

3.2. Hiện trạng của xe:

Xe 73C-005.77 là loại xe 05 chỗ ngồi, được đưa vào sử dụng từ năm 2011, xe vận hành chủ yếu phục vụ sản xuất kinh doanh tại Đội quản lý điện Đồng Hới, thời gian vận hành gần như liên tục, xe hoạt động trên nhiều loại cấp đường, từ miền núi, nông thôn đến thành phố đặc biệt là khí hậu khu vực miền Trung khắc nghiệt làm cho xe xuống cấp rất nhanh. Cụ thể về tình trạng kỹ thuật như sau:

- Phần máy: Công suất máy giảm, suất tiêu hao nhiên liệu, dầu nhờn tăng cao. Hệ thống cung cấp nhiên liệu, hệ thống làm mát, hoạt động kém, các bộ lọc sử dụng lâu ngày bị xuống cấp kém tác dụng. Động cơ khởi động khó nổ, bộ phận tu bổ hoạt động kém hiệu quả.

- Phần gầm: Cơ cấu dẫn động và hệ thống truyền động, ly hợp, càng gạt số, hộp gài số trung gian làm việc không ổn định. Hệ thống lái bị rơ, mòn; các chi tiết rô tuynh, chốt quay lái thanh lái dọc, thang lái ngang bị rơ. Hệ thống giảm xóc (nhíp, su giảm chấn...) kém tác dụng, đàn hồi kém. Bộ lọc kê bị hỏng không còn tác dụng, gầm xe bị rỉ sét, các bộ moay ơ trước sau bị rơ cần thiết phải kiểm tra để thay thế sửa chữa.

- Phần vỏ: Vỏ ca bin xe bị han rỉ, móp thủng, phần đáy ca bin bị mục thủng, các cánh cửa bị rơ xoạc do lề cửa bị mòn, táp ly cửa bị hỏng, công tơ mét thỉnh thoảng không hoạt động.

- Hệ thống điều hoà, nội thất: Hệ thống điều hòa yếu làm việc không hiệu quả, hệ thống điện kém tác dụng, da ghế xước bị rách.

TT	Bộ phận	ĐVT	Phương án sửa chữa và cách khắc phục
I	Sửa chữa phần Máy:		
1	Đại tu động cơ:	HT	<ul style="list-style-type: none"> - Tháo rời, kiểm tra, phân loại, sửa chữa phục hồi hoặc thay thế những chi tiết bị hư hỏng; - Doa, đánh bóng xi lanh, thay secmăng, pittông, chốt pittông; - Kiểm tra độ cong của trục khuỷu, trục cam. Mài các cổ trục khuỷu, cổ biên, cổ trục cam theo tiêu chuẩn kỹ thuật. Thay các bạc lót, ổ bi đỡ trục cam. Kiểm tra cân bằng của trục khuỷu - Kiểm tra, phân loại và sửa chữa các chi tiết của hệ thống phân phối khí (supap, ống dẫn hướng, con đội, ống dẫn con đội, đòn gánh, đĩa đẩy...) bánh răng phân phối, xích dẫn động, đế supáp... - Kiểm tra mặt phẳng nắp xi lanh, thân xilanh. Nếu độ không phẳng vượt quá tiêu chuẩn phải mài phẳng. - Kiểm tra sửa chữa hệ thống cung cấp nhiên liệu: bầu lọc, bơm cung cấp, các ống dẫn và đầu nối. - Kiểm tra sửa chữa, thay thế các chi tiết hệ thống bôi trơn động cơ; bơm dầu, lọc dầu, két làm mát dầu, các ống dẫn dầu... - Kiểm tra sửa chữa hệ thống làm mát; bơm nước, quạt gió, puli, ống dẫn nước, két nước, van hằng nhiệt, cánh tản nhiệt...

TT	Bộ phận	ĐVT	Phương án sửa chữa và cách khắc phục
I	Sửa chữa phần Máy:		
			<ul style="list-style-type: none"> - Kiểm tra thay thế các bộ lọc: lọc nhiên liệu lọc gió, lọc nhớt để thay thế theo định kỳ. - Kiểm tra, sửa chữa hoặc thay mới; các dây dẫn, máy phát điện, bộ khởi động, bộ chia điện, ắc qui, tụ điện, bộ bin, nén đánh lửa, đèn, còi, gạt nước, các đồng hồ và các thiết bị điện khác.
II	Sửa chữa phần gầm:		
1	Kiểm tra bảo dưỡng HT lái, HT phanh, HT li hợp, giảm xóc trước sau kém tác dụng.	HT	<ul style="list-style-type: none"> - Kiểm tra: các cặp bánh răng ăn khớp, bộ vi sai, bán trục, vòng bi, phốt chắn dầu, bộ phận gài hai bán trục... xác định tình trạng hư hỏng để sửa chữa, phục hồi hoặc thay thế. - Tháo rời, kiểm tra, sửa chữa hoặc thay thế xi lanh phanh chính, xi lanh phanh bánh xe, bộ phân phối dầu, bầu cường hoá phanh, má phanh, trống phanh, đĩa phanh, lò xo, ống dẫn dầu, dây cáp phanh. - Kiểm tra dầm trục trước, chốt quay lái, bạc quay lái, ngồng quay lái, thanh lái dọc, ngang, chốt cầu. Xác định hư hỏng của các chi tiết để sửa chữa hoặc thay thế, bảo dưỡng. - Kiểm tra điều chỉnh các góc nghiêng của trụ quay lái, độ chụm bánh xe trước. - Tháo rời, kiểm tra, sửa chữa hoặc thay thế xi lanh phanh chính, xi lanh phanh bánh xe, bộ phân phối dầu, bầu cường hoá phanh, má nháphanh, trống phanh, đĩa phanh, lò xo, ống dẫn dầu, dây cáp phanh. - Kiểm tra thay thế 02 bộ lớp trước. - Kiểm tra tháo rời giảm xóc trước sau, cao su giảm chấn nếu bị hỏng thay thế.

III	Phần vỏ, nội thất:		
1	Vỏ xe bị han rỉ, cửa xe, hông xe bị trầy xước.	Xe	Sửa chữa gò hàn lại các chỗ bị mục rỉ như vỏ xe, thùng xe, sàn thùng xe sau đó sơn tít lại toàn bộ vỏ xe và gầm xe.
IV	Hệ thống điều hoà, nội thất		
1	Hệ thống điều hoà yếu làm việc không hiệu quả.	HT	Hệ thống điều hoà kém tác dụng: Kiểm tra xác định tình trạng hư hỏng để sửa chữa hoặc thay thế các chi tiết bị mòn hỏng
2	Hệ thống điện kém tác dụng	HT	Kiểm tra sửa chữa hoặc thay thế: Bảo dưỡng máy phát điện.
3	Da ghế trước bị rách.	Xe	Bọc lại da ghế
